# 基于非安全级DCS通讯站中链路参数设置分析及研究

Analysis and Research of Link Parameters Setting in Communication Station Based on Non-Security Level DCS

★北京广利核系统工程有限公司 迟宗岭

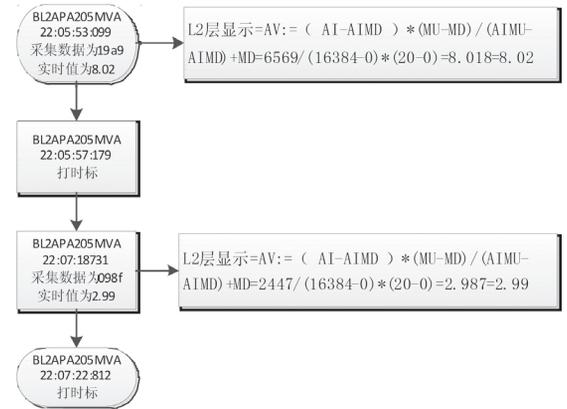
图3 BL2APA205MV报警时序图

图3是事件记录的时序图。

由上述分析,可知两次之间数值采集时标之间差值,间隔长达1m25s,时间不符合现场显示要求,HMI画面的刷新频率在250ms左右,查看链路参数,发现LP链路参数区中的发送帧间间隔为1000s,经过和第三方厂家协商,设计院同意修改此参数,后将此参数修改为0,修改后显示符合现场要求。修改前链路参数

初步分析,链路参数在设计时,没有考虑现场运行人员的实际需求,对相应参数验证不充分,对每个参数的显示没有充分验证。

如表6所示,修改后链路参数如表7所示。

在现场调试过程中,必须对每一个通讯点的阈值进行测试,以保证在运行时显示正常,给运行人员提供可以信赖的实时数据以及报警。

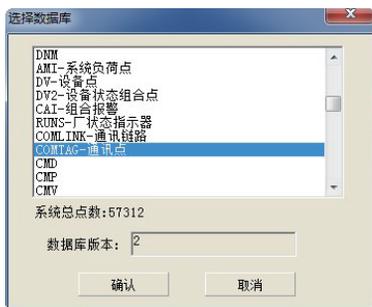
图4 在数据库中添加通讯点

从表8可以得出，现场调试人员在执行DEN变更过程中，直接在“ComPoints.csv”中进行修改，将这6个点的设备号由3变为2，但未对其点表所在位置进行调整，导致系统通讯设备号（DN）、地址（AD）不连续，设备号2和3之间交替重复，因此数据包增多，从而延长了通讯的采集周期。

正确的操作步骤应该是，在MACS6.2.0平台中的工程总控对通讯点表ComPoints进行修改，如图4所示，然后编译，工程重新生成通讯点表“ComPoints.csv”、“LinkDef.csv”，新的通讯点表在编译过程中位置调整遵从如下规则：COMTAG编译生成ComPoints.csv文件时，是按照输入输出类型（IOT）->站号(SN)->链路号(LN)->设备号(DN)->功能码(FC)->地址(AD)优先顺序排列的。

这样就确保设备号顺序排列、地址连续，下装配置文件到对应通讯站后，有关点项才可以正常通讯。
