# 百万机组DEH系统首次伺服卡在线更换实践

## On Line Replacement Practice of First Servo Card in DEH System of One Million Units

★陈华桩, 刘福东 (国能神福 (石狮) 发电有限公司, 福建 泉州 362700)

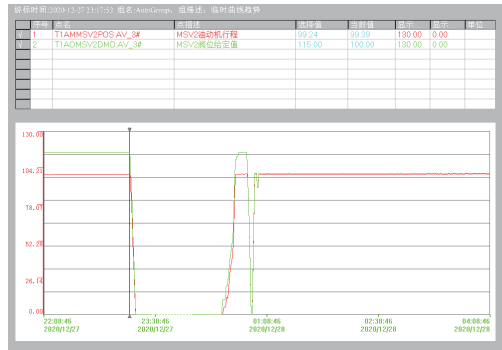
图10 SM3461模块更换全过程控制效果变化

2020年12月27日，23:17:52利用低负荷机会，将2号高压主汽门MSV2打“检修”位，按-5%的变化量缓慢给定至0%，开度至-1.97%，开始更换伺服板SM3461，更换全过程控制变化如图10所示。

- (1) 在CCS控制方式下减负荷至700MW以下。
- (2) 将2号高压主汽阀MSV2油动机打维修开关，由运行人员下操作指令，热控人员执行将2号高压主汽阀以≤5%动作幅度，关闭至全关位置，关闭过程中严密监视主机各瓦振动及轴承温度等参数变化情况，保持负荷稳定。

(4) 机务人员就地严密监视油动机振动情况，并确认2号高压主汽阀MSV2全关到位后，运行人员关闭油动机进油滤网前、后手动门和旁路手动门运行许可工作票，热控人员进行2号高压主汽阀伺服卡检查更换工作。

(6) 热控人员与机务人员对2号高压主汽阀MSV2进行阀位行程整定（动作幅度≤5%，手动整定），待2号高压主汽阀MSV2阀位行程整定合格后，将2号高压主汽阀以≤5%动作幅度开启至全开位保持，开启过程中严密监视主机各瓦振动及轴承温度等参数变化情况，保持负荷稳定。

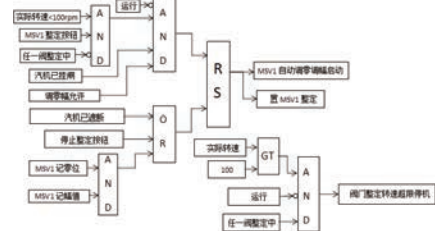
图11 阀门自动整定逻辑

(2) 阀门整定因素分析：阀门自动整定逻辑如图11所示，只有在挂闸状态与转速小于100rpm且不在运行状态才能进行阀门自动整定，机组运行中更换完伺服端子模块后只能进行手动整定（进入阀门整定窗口，按亮“调零幅允许”，手动缓慢全开全关一次测出油动机零幅值后，先直接输入设定值，按亮相应“手动整定”按钮设定值输入系统），通过强制“运行”等信号进行阀门自动整定的，可直接触发“阀门整定转速超限停机”。
